# 東日本大震災における 東京湾岸の液状化の特徴

1. 東北と関東における液状化発生箇所の概要
2. 東京湾岸の液状化発生と地盤の概況
3. 浦安における液状化発生と被害の特徴

東京電機大学理工学部 安田進

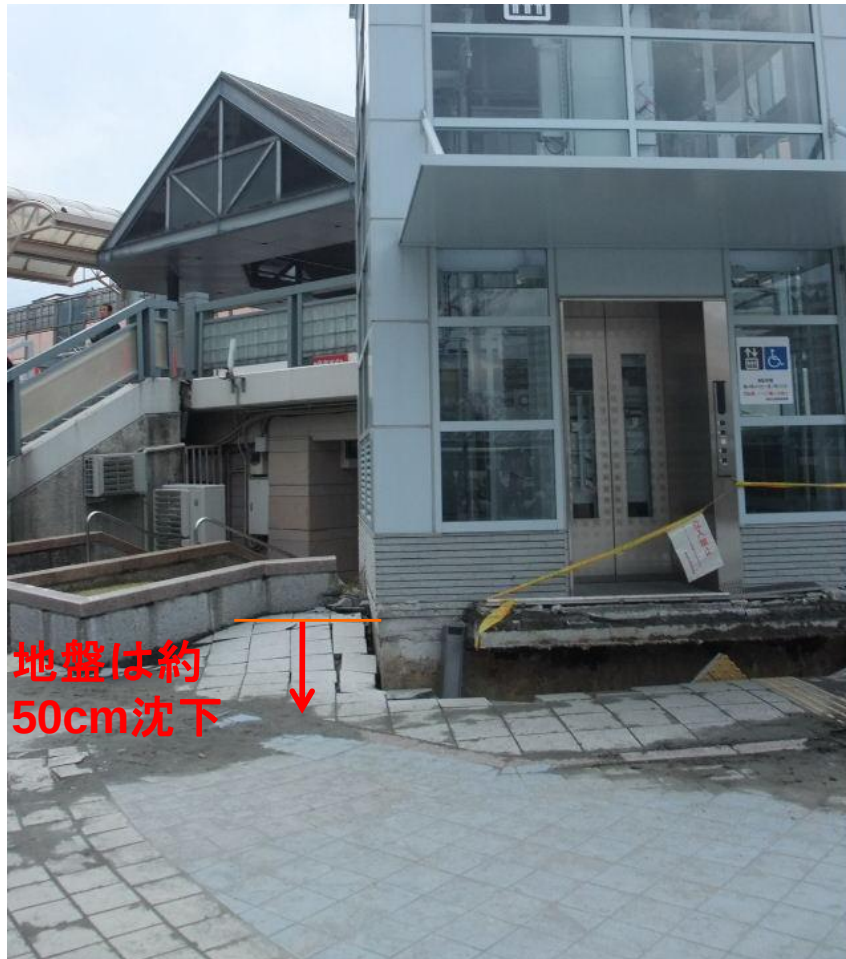
**翌日の運動公園**

**特徴②、③: 噴砂の量が非常に多く地盤の沈下量も大きかった。**

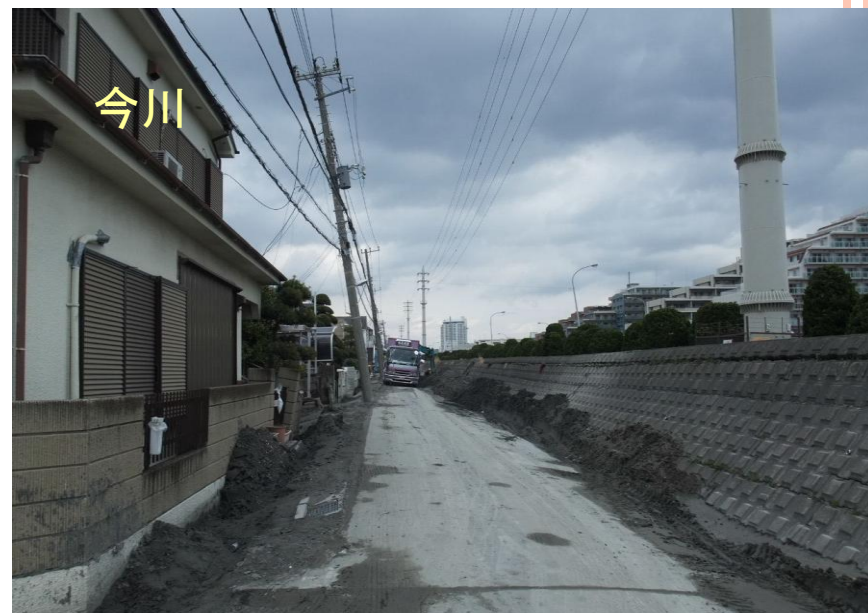
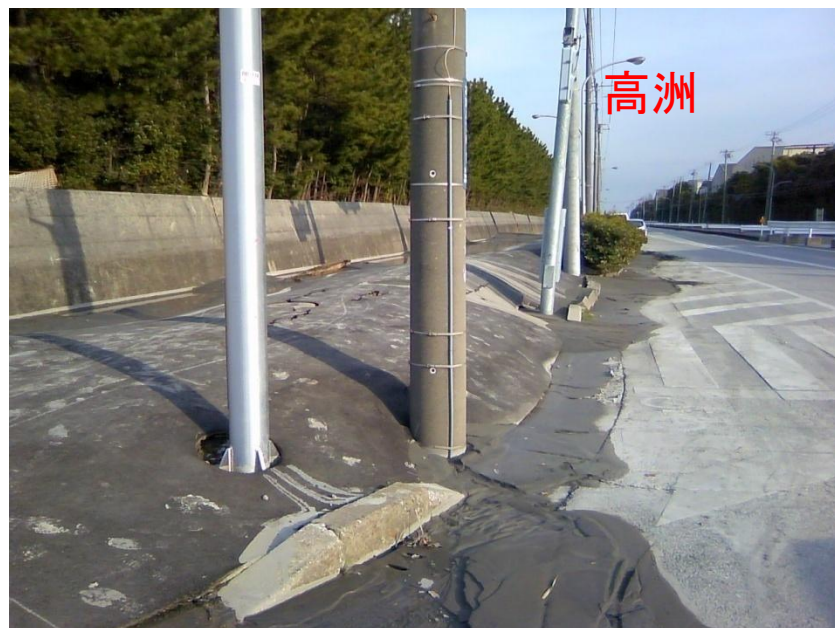
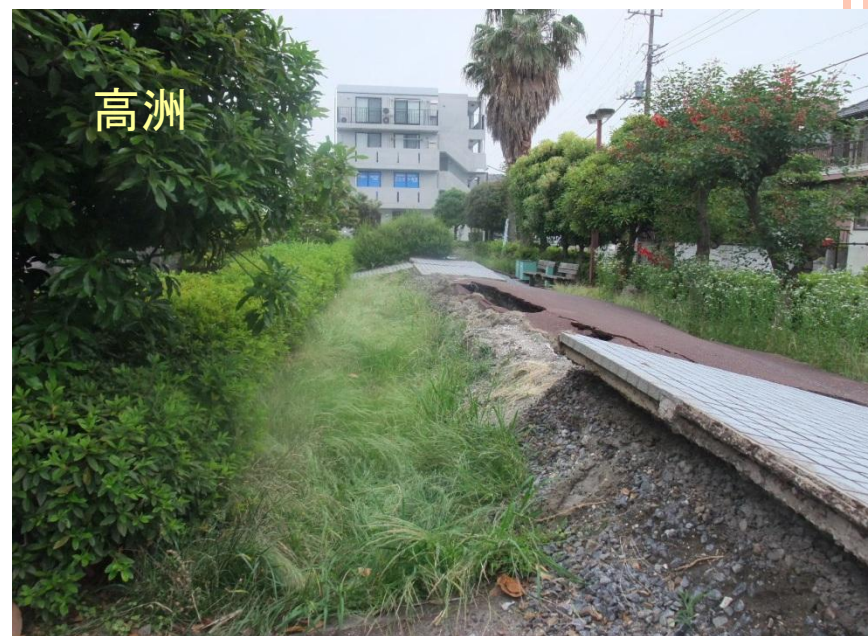
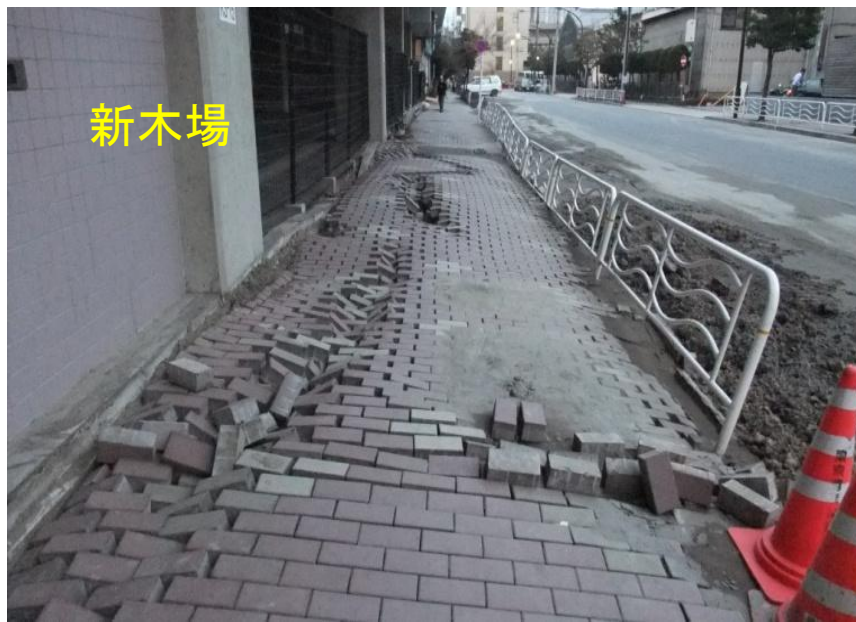
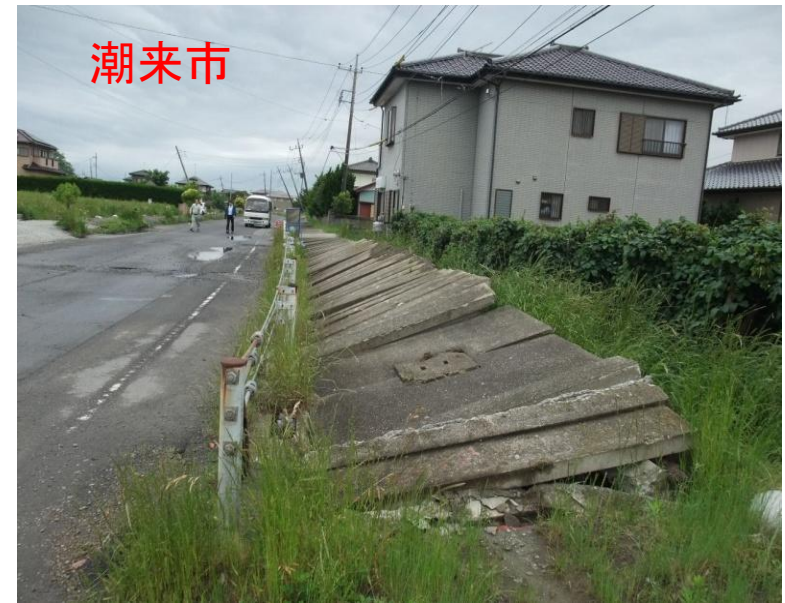
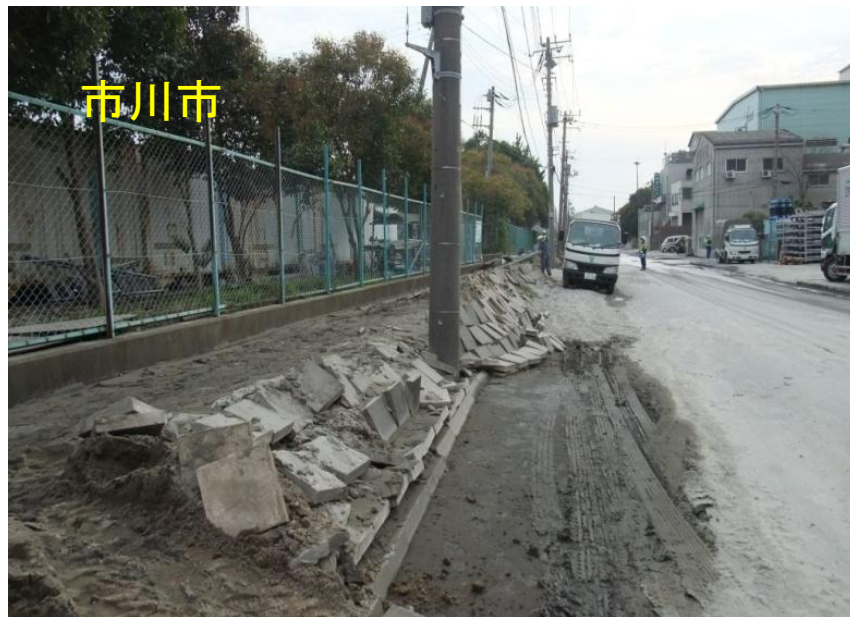
**特徴④**: 幹線道路の歩道や生活道路などでは盛り上がりや迫上がりが各地で発生した。ただし幹線道路自体はほとんど無被害であった。

液状化が発生した後も揺すられ続け、また、液状化した状態で余震を迎えて大きくスロッシング的揺動をしたからか？

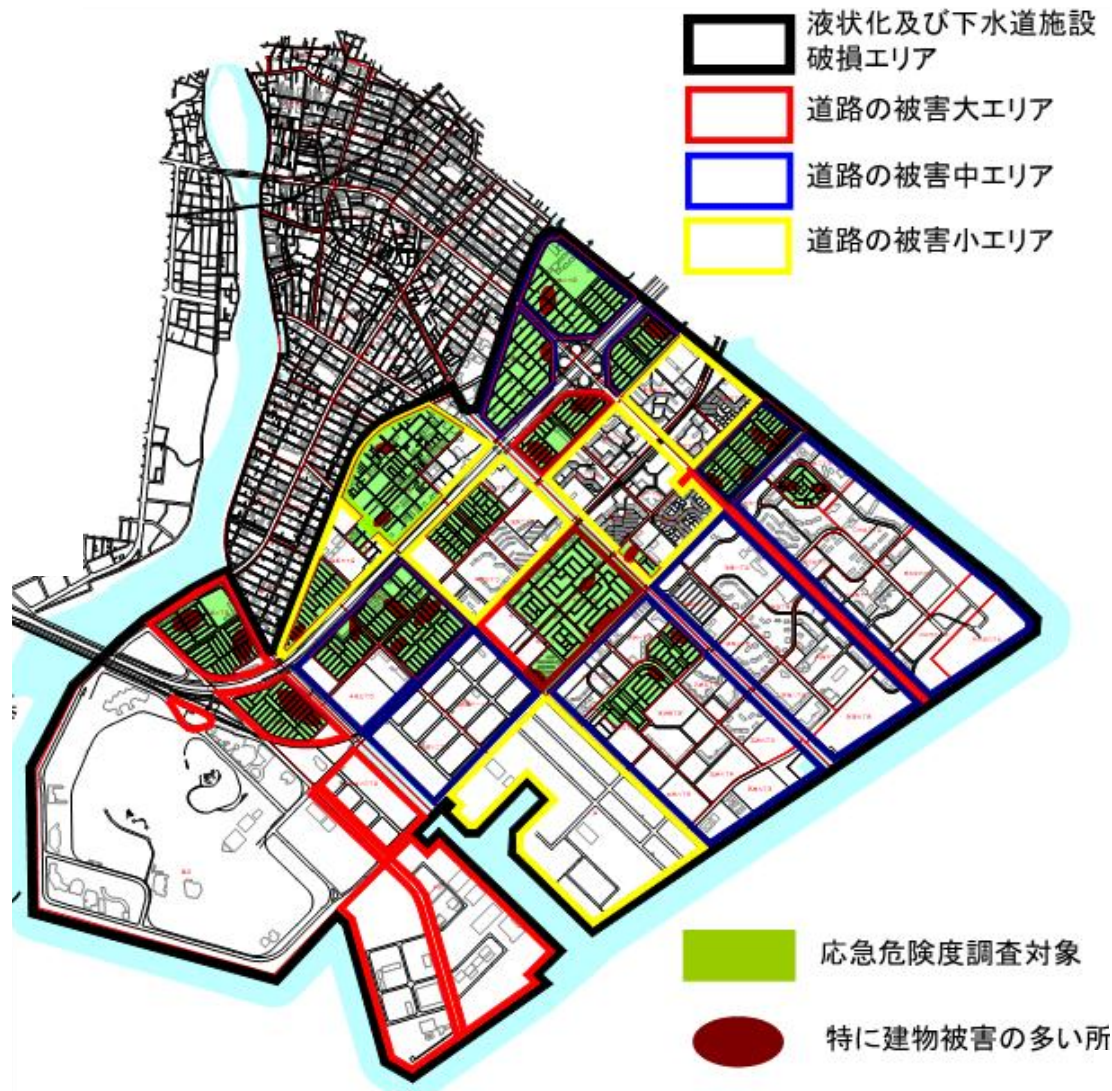
## 特徴⑤: 数多くの戸建て住宅が数多く大きく沈下・傾斜した

- 1) 戸建て住宅では一般に液状化を考慮してこなかった。
- 2) 地震動の加速度振幅はレベル1程度であったが、継続時間が長く余震もあったため、液状化の激しさはそれ以上のレベルであった。
- 3) 本震で地表まで水位が上がって沈下しやすい状態のまま29分後の大きな余震を迎えたため、余震で大きく沈下した。
- 4) 家屋が密集しており、隣りあう家屋の影響によって傾斜しかった地区もあった。
- 5) スロッシング的揺動によってさらに変位、沈下した家もあったのではないかな。

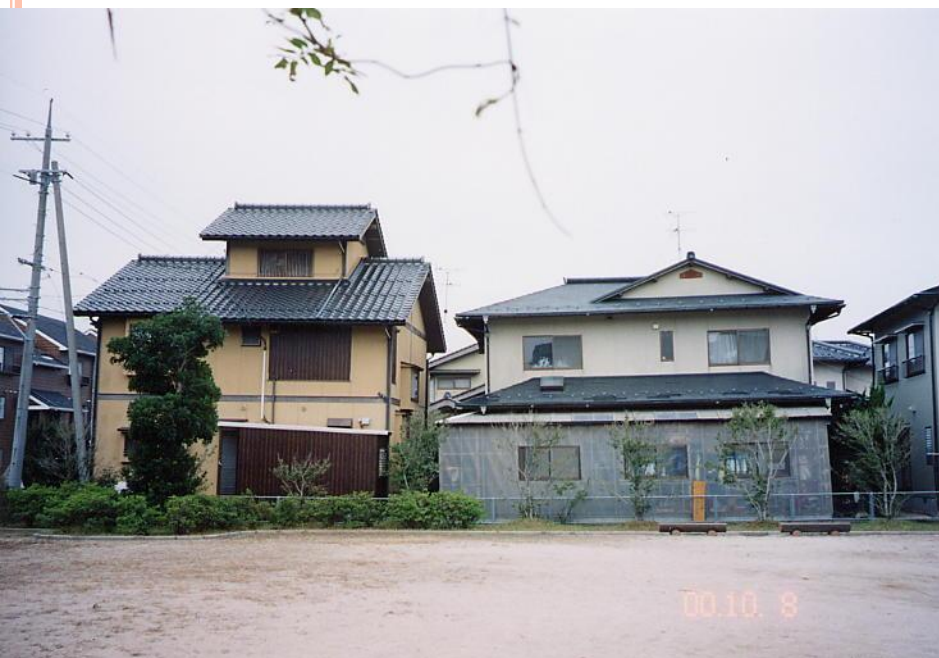
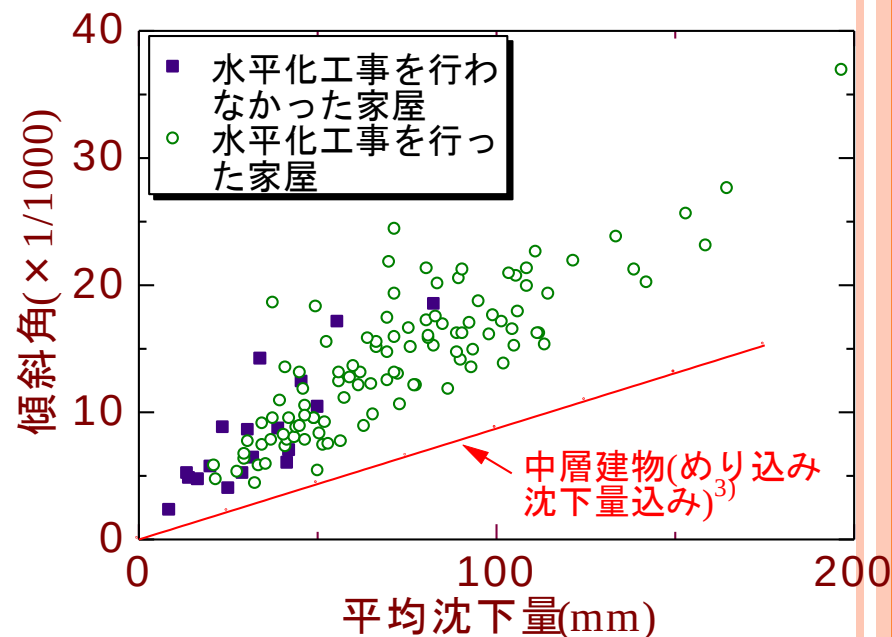
## 2000年鳥取県西部地震による安倍彦名団地の家屋の 不同沈下と復旧事例

傾いた家の中では生活できない

家をジャッキで持ち上げ、基礎を直した後、家を据え付け  
1戸あたり180～600万円

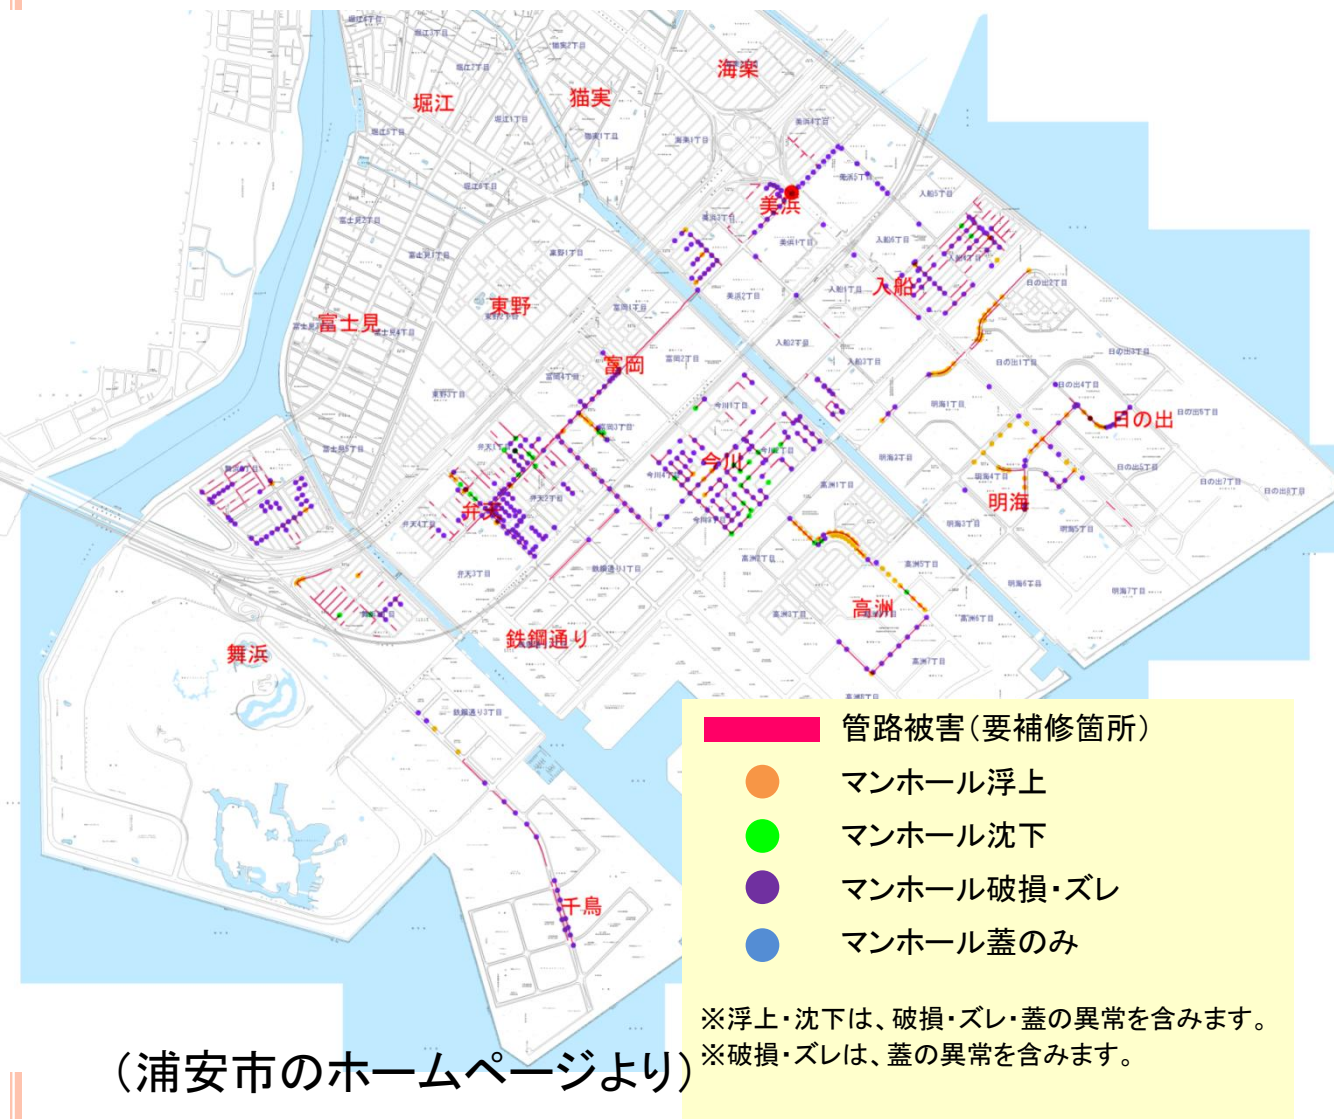
**特徴⑦:** 下水道管, ガス導管, 水道管など埋設管が多く被災した。一般埋設部に加えて宅地内への取り付け管も被災した。

被害の様子（正確にはまだ分からない）

a) マンホールが浮き上がった率は新潟県中越地震による長岡などの被害に比べて少ない。一方, マンホールの躯体ズレが多く発生し, また, 砂が多くはいりこんでいた。

b) 管渠には蛇行やたるみが生じ, 継手はずれたものが多く発生した。また, 本管から宅地内に入る箇所被害が多く発生しているようである。

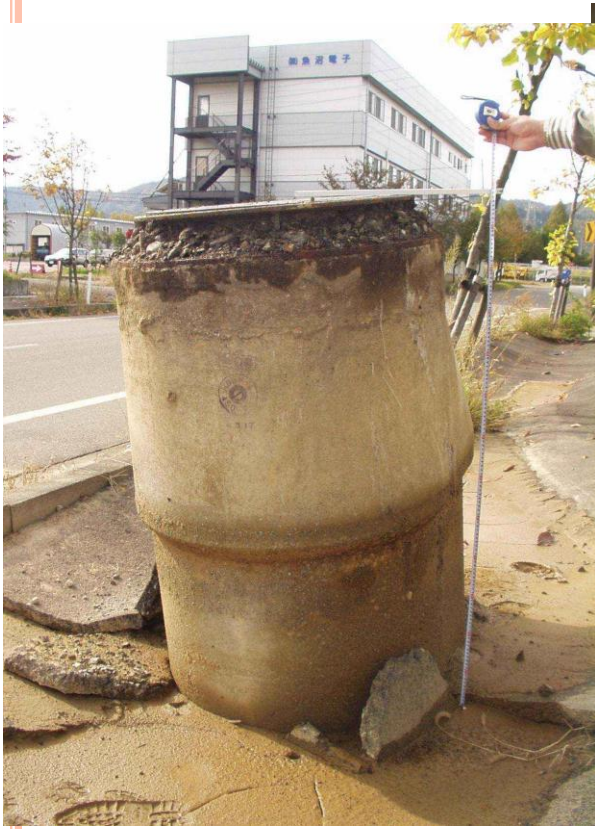
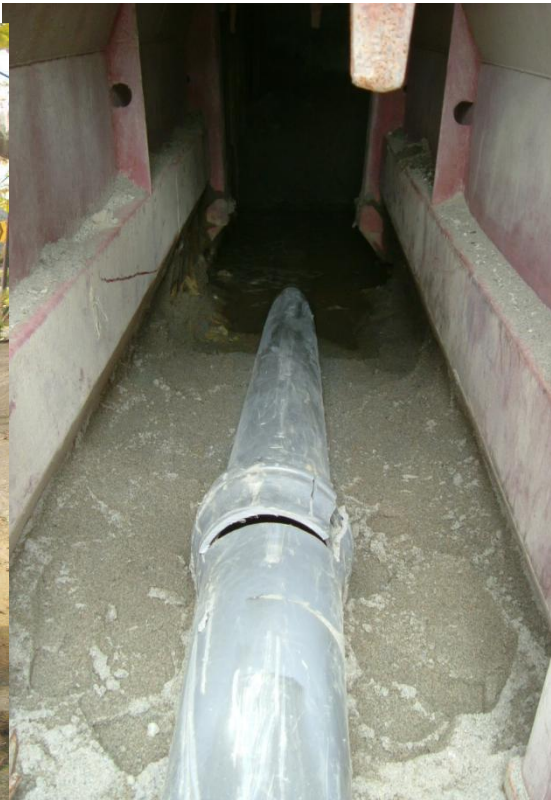
### 2004年新潟県中越地震

釧路沖地震、十勝沖地震、新潟県中越地震、新潟県中越沖地震では掘削埋め戻した土が液状化し、マンホールと管渠が浮き上がった。ただし、埋戻し土の液状化だけでは水平方向には動けない。

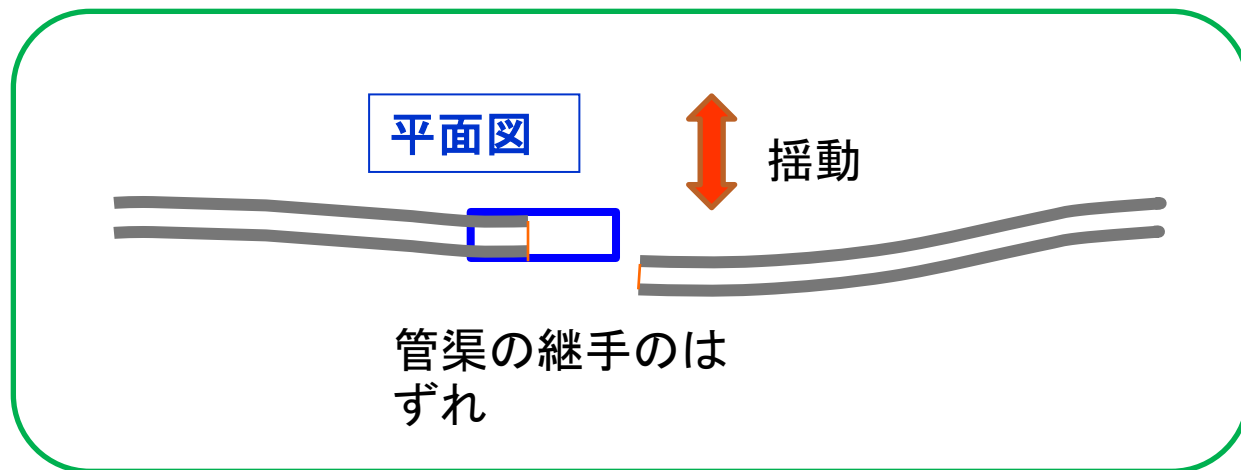
被害状況の想像図

スロッシング的な揺動による水平方向への力  
ただし、今後さらに検討が必要
