# 東日本大震災における 東京湾岸の液状化の特徴

1. 東北と関東における液状化発生箇所の概要
2. 東京湾岸の液状化発生と地盤の概況
3. 浦安における液状化発生と被害の特徴

東京電機大学理工学部 安田進

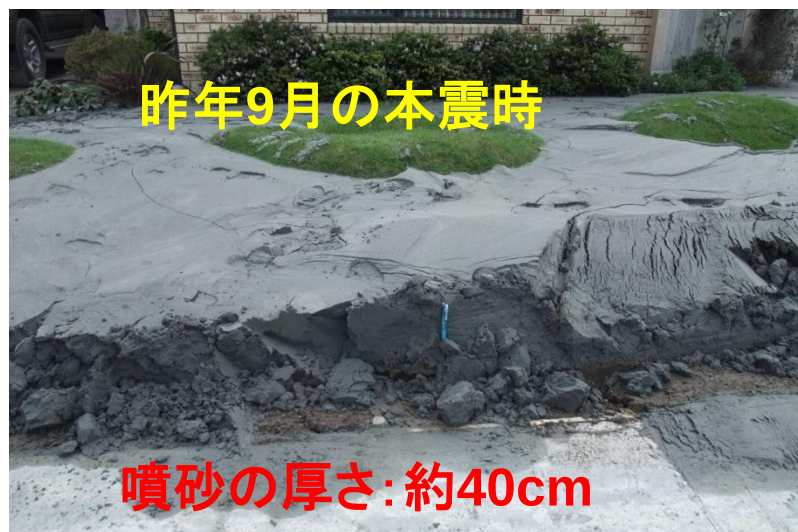
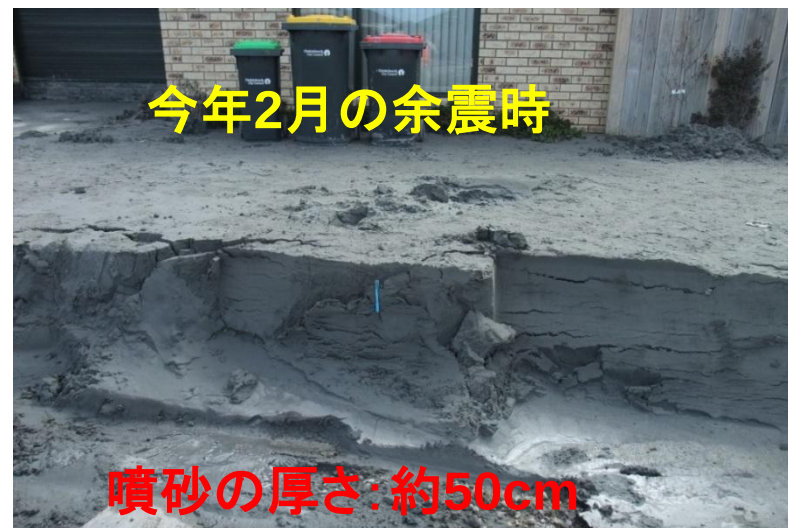
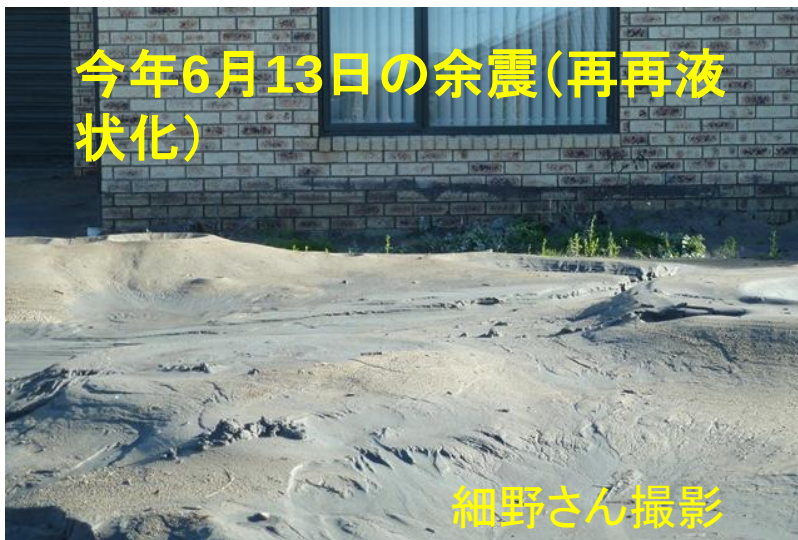
# ニュージーランドのクライストチャーチでも噴砂量が多かった

## Bexleyでの同じ位置での噴砂の厚さの比較

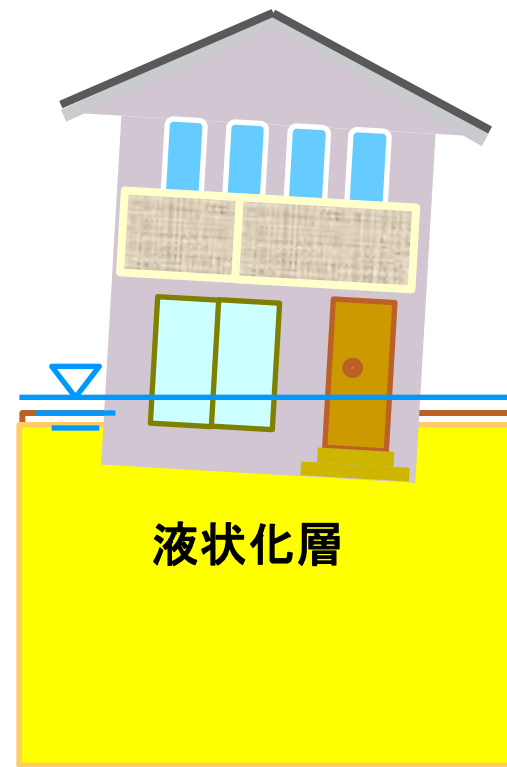
余震時に液状化した時  
の状態

地下水位が地表面まで上がった  
状態で余震を迎え、基礎の深  
さで液状化したため大きく沈  
下、傾斜した。

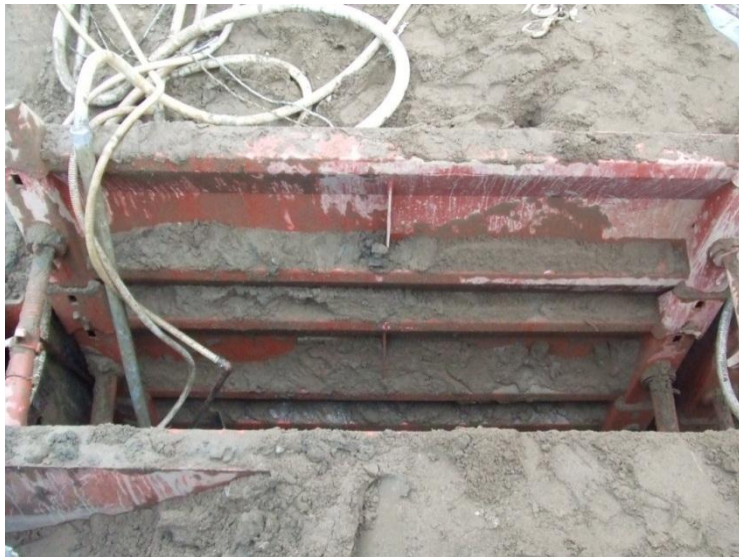
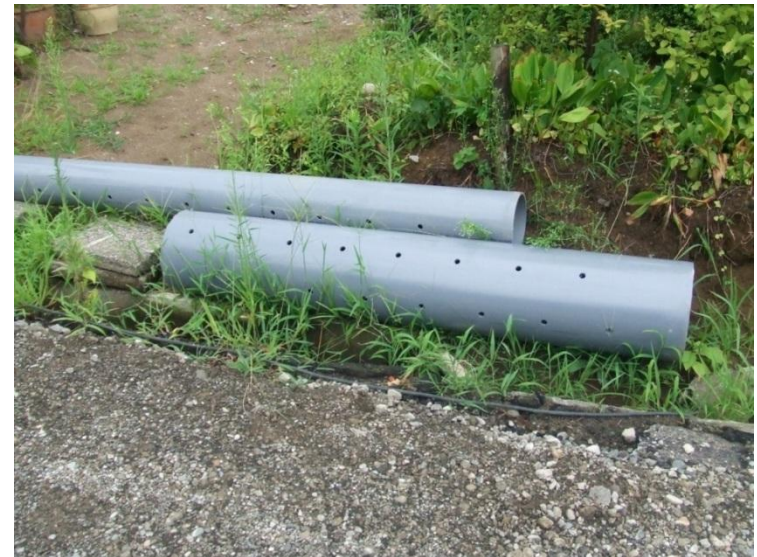
2007年新潟県中越沖地震の復旧にあたって、柏崎市の山本団地では道路や敷地内に溝を掘りその中に穴あきのパイプを設置し地下水位を下げた。集めた水は斜面下の川に放流している。

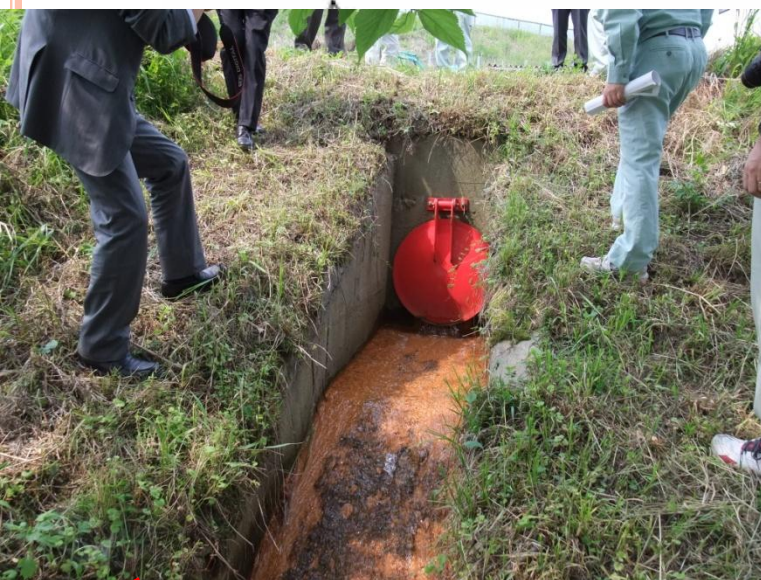
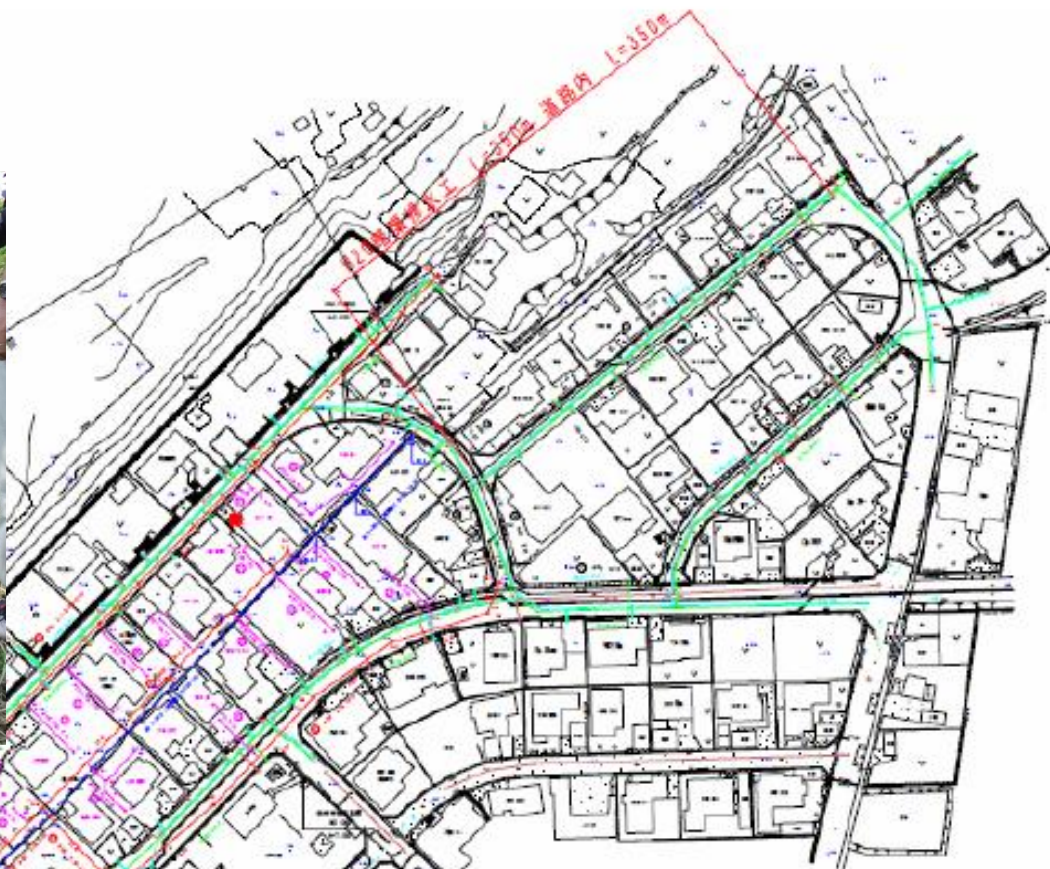
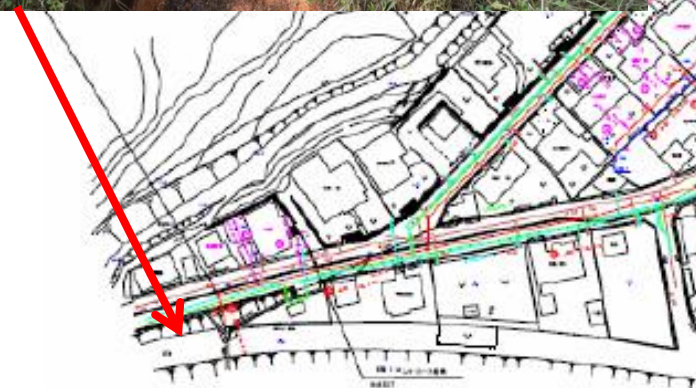
暗渠計画平面図

長岡工業高等専門学校尾上篤生教授らの  
地下水位観測結果:地下水位がおよそ2m程度下がっている。
